UNIVERSITE DE REIMS CHAMPAGNE-ARDENNE ECOLE DOCTORALE SCIENCES, TECHNOLOGIES, SANTE

Claire MOREAU

VIEILLISSEMENT NATUREL EN MILIEU URBAIN DE PIERRES CALCAIRES HYDROFUGEES : EVALUATION DE LA DURABILITE DES TRAITEMENTS ET DE LEUR IMPACT SUR LE NETTOYAGE

Soutenue le 16 mai 2008

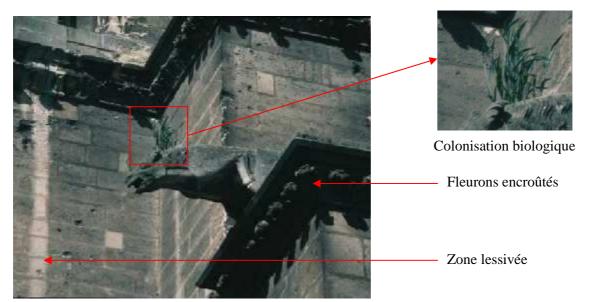
En observant la façade d'un bâtiment ou une statue en pierre calcaire ou en marbre, située en milieu urbain, une juxtaposition de zones sombres et de zones claires se révèle. Cette répartition est directement liée aux conditions d'exposition du matériau à la pluie (Camuffo et al., 1982). Un exemple de cette juxtaposition de zones est présenté sur la Figure 1, qui correspond à la photographie d'une gargouille et de parements de la cathédrale Notre-Dame de Reims. Sur ce cliché, les différentes zones sont facilement identifiables. En effet, on observe sur la gauche une bande verticale claire, correspondant à la pierre lessivée par un ruissellement d'eau. En revanche, sous les corniches, à l'abri de la pluie battante, les fleurons sont encroûtés et présentent un aspect noir. Le reste des façades est plutôt sombre. De plus, on aperçoit sur cette photographie des végétaux supérieurs, de quelques dizaines de centimètres, qui se sont développées sur la tête de la gargouille.

Figure 1 : Gargouille, Cathédrale Notre-Dame de Reims.

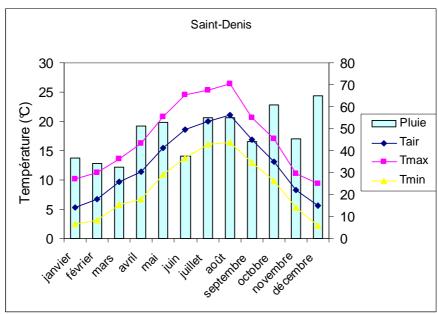
A titre d'exemple, les variations climatiques annuelles du site de Saint-Denis sont représentées sur la Figure 18, les autres graphiques pour les sites de Reims, Rouen et Langres sont placés en annexe (Annexe 1 : données climatiques et analyses des eaux de pluies).

Figure 18 : Variations climatiques au cours de l'année (moyenne 1995-2004), site de Saint-Denis.

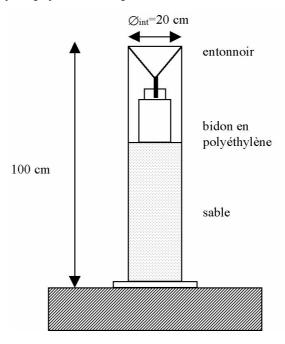
Les eaux de pluie étaient récupérées au moyen de collecteurs de précipitation appelés jauges d'Owen, installés près des plates-formes sur les sites (Figure 19). Des prélèvements hebdomadaires étaient effectués et stockés à 4°C, avant d'être envoyés, tous les mois, au laboratoire Wolff-Environnement, qui réalisait alors les analyses physico-chimiques sur un échantillon mensuel moyen.

Figure 19 : Schéma de la jauge d'Owen. (D'après F. Boutin)

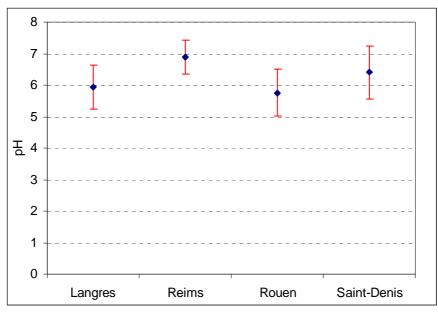
Tout d'abord, il est important de remarquer que le pH, de même que les concentrations en ions, fluctuent sans périodicité notable au cours d'une année (cf. Annexe 1 : données climatiques et analyses des eaux de pluies). On peut donc étudier le pH des eaux de pluie de façon globale sur toute la durée de l'exposition.

Figure 20 : Moyennes et écart-types pour le pH des eaux de pluie.

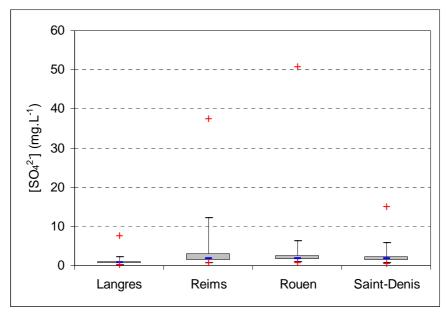
A Reims, les valeurs moyennes sont très élevées pour les ions Cl⁻, SO₄²⁻, et Ca²⁺. Des maximums de concentration dans les eaux de pluie ont notamment été observés en 1996, 1997 et début 1998, certainement dues à la présence de poussières venant des travaux de restauration de la cathédrale. En effet, pendant cette période, un échafaudage était installé sur la Tour Nord pour des travaux de nettoyage par nébulisation des sculptures et des parements, et des remplacements de sculptures ont été effectués. Le dépôt de poussières calcaires (pierre, mortier...) a dû augmenter la quantité de calcium pouvant se dissoudre dans les pluies, sur le site d'exposition. A d'autres périodes des évènements non-expliqués ont aussi engendré une hausse de la concentration en ions dans les eaux de pluie. Il existe donc de grandes variations entre les moyennes mensuelles de concentration en ions et ces cas particuliers, présentant des valeurs parfois très élevées, comme par exemple pour les sulfates (Figure 21). A Reims et à Rouen, des événements, dont l'origine est inconnue, ont conduit à des concentrations en sulfates dans les eaux de pluie supérieures à 40 mg.l⁻¹, alors que la moyenne est inférieure à 5 mg.l⁻¹.

Figure 21 : Moyennes et valeurs maximales mensuelles pour la concentration en sulfates (SO₄²⁻) dans les eaux de pluie.

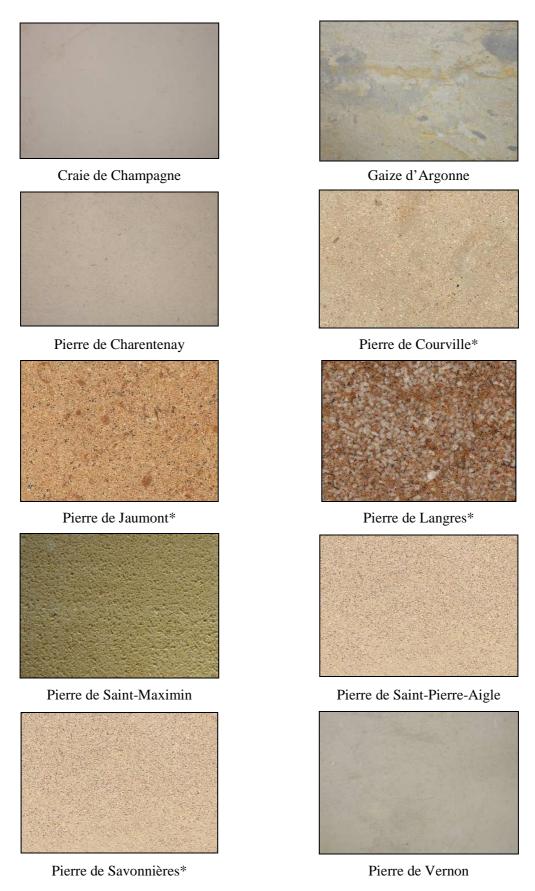
Figure 23 : Aspect des pierres de l'étude.

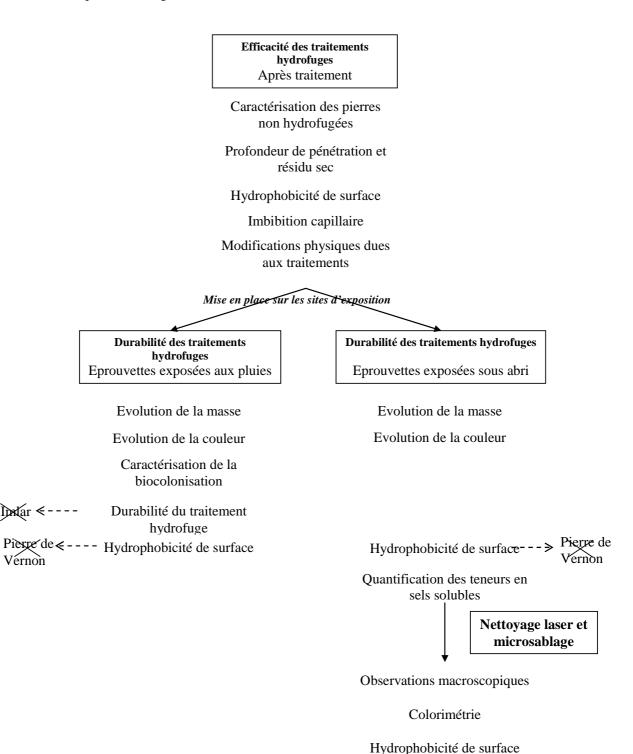
L'ensemble du protocole experimental présenté dans les parties précédentes peut être résumé sous forme schématique dans la figure suivante.

Figure 30 : Schéma du protocole d'étude expérimentale.

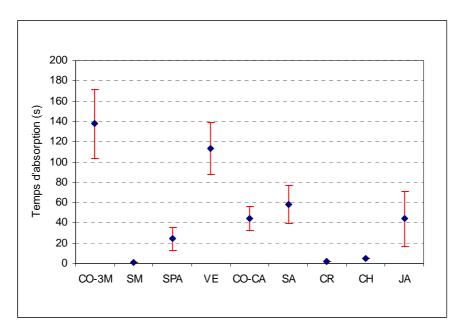
On remarque que la surface de la pierre de Courville du programme « Champagne-Ardenne » est plus hydrophile que celle du programme « 3 Monuments ». Cet écart du temps d'absorption peut s'expliquer par un état de surface légèrement différent, associé à une légère différence de porosité, notée précédemment. Cependant, l'écart est faible comparé aux valeurs observées après hydrofugation. Il n'entraînera pas de différence après traitement.

Figure 36 : Temps d'absorption à la microgoutte des pierres non-traitées (moyennes et écart-types).

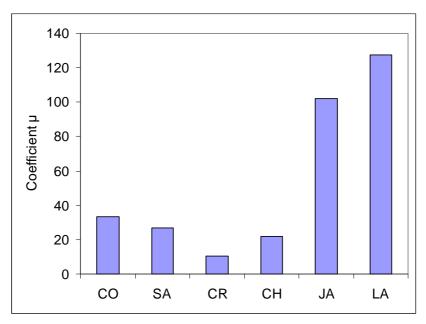
Pour le programme « Champagne-Ardenne » (Figure 40), le coefficient de résistance à la diffusion de la vapeur d'eau a été mesuré avec la technique de la coupelle humide, mais l'humidité relative dans la coupelle n'est que de 93 % contre 100 % pour les mesures effectuées dans le programme « 3 Monuments ». Or, le rayon de Kelvin, c'est-à-dire le rayon des plus grands pores dans lesquels a lieu la condensation capillaire, est plus faible à 93 % qu'à 100 %. Les pores où l'eau se condense bloquent le passage de la vapeur d'eau. Pour la pierre de Courville, qui est commune aux deux programmes, la quantité de pores obstrués par l'eau diminue environ de 20 % lorsque l'humidité passe de 100 % à 93 %. A une humidité relative de 93 %, il y a plus de pores disponibles pour le passage de la vapeur d'eau. Le passage de la vapeur d'eau est donc moins limité. Ceci explique en partie pourquoi la valeur de μ obtenue pour la pierre de Courville est plus basse dans le programme « Champagne-Ardenne ». Cette pierre ne peut donc pas être utilisée pour unifier les deux séries de résultats.

Figure 40 : Valeurs du coefficient μ , pour les pierres non-traitées du programme « Champagne-Ardenne ».

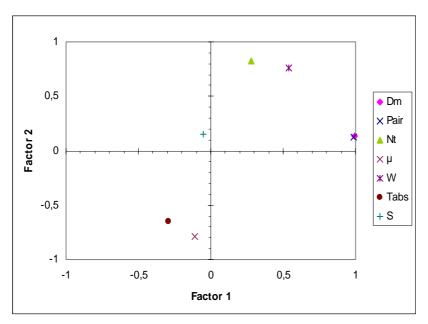
L'analyse en composantes principales appliquée aux valeurs des propriétés pétrophysiques du Tableau 15 permet de confirmer les liens qui existent entre elles. Ainsi, la perméabilité à l'air est directement reliée avec le diamètre moyen des pores, en facteur 1 (Figure 41). Et le coefficient d'imbibition capillaire (W), le temps d'absorption d'une microgoutte (T_{abs}) et le coefficient de résistance à la vapeur d'eau (μ) sont corrélés avec la porosité (N_t) , confirmant ainsi l'importance de la porosité sur les phénomènes de transfert de l'eau, sous forme liquide ou gazeuse.

Figure 41: Projections des propriétés pétrophysiques, analyse en composantes principales (ACP).

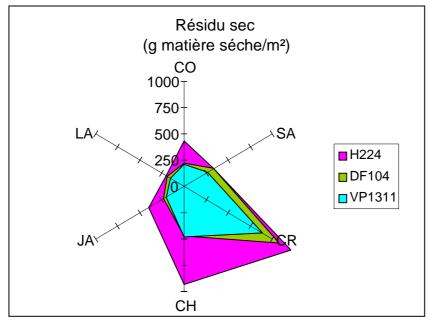
Le résidu sec n'a pas été déterminé pour l'Imlar. En effet, lorsqu'il est appliqué, ce produit ne pénètre pas dans le substrat, il forme un film à la surface du matériau. Sa consommation et donc le résidu sec sont indépendants du type de substrat. C'est pourquoi dans ce cas, le résidu sec ne représente pas une donnée pertinente pour évaluer le traitement.

Figure 43: Résidu sec des trois produits silicones, programme « Champagne-Ardenne ».

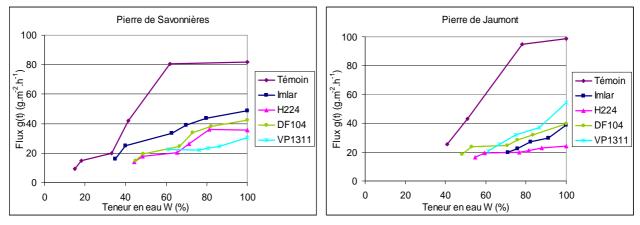
Si l'eau pénètre par voie secondaire (fissures, remontée capillaire) dans une pierre traitée, celle-ci séchera donc beaucoup plus lentement qu'une pierre non-traitée.

Figure 52 : Cinétique de séchage (Exemples des pierres SA et de JA).

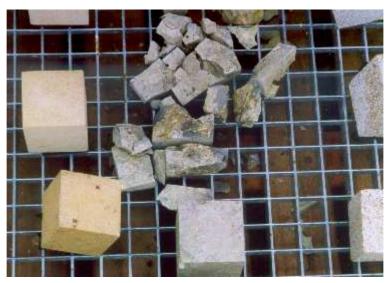
Figure 57 : Echantillons de gaize d'Argonne, exposés à Charleville-Mézières, 09/02/2000. (Photo : F. Boutin)

Lors du suivi des éprouvettes sur site, le cas particulier de la gaize d'Argonne a été mis en évidence. Toutes les éprouvettes ont éclaté après le premier hiver, aussi bien à Langres où le climat est très rigoureux, qu'à Reims ou Charleville-Mézières (Figure 57). Le gel agit en dilatant les vacuoles gorgées d'eau et conduit à l'éclatement de la pierre (Laurent, 1948). Déjà lors des mesures en laboratoire, la faible résistance des éprouvettes aux tests avait laissé supposer que les blocs prélevés en carrière étaient de piètre qualité. C'est pourquoi la suite de ce chapitre ne fait pas mention de la gaize d'Argonne.

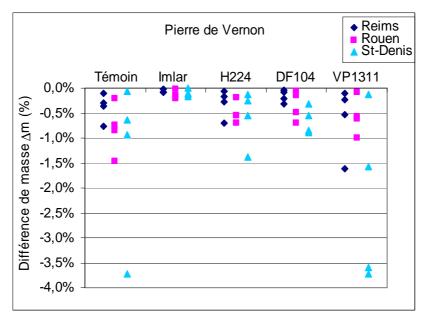
Sur le site de Saint-Denis, de fortes pertes de masse sont observées sur certains échantillons témoins et traités au VP1311. Elles correspondent à des pertes de matière par desquamation sur les faces latérales des cubes. Comme indiqué précédemment, deux lots d'échantillons ont été mis en évidence. La cause des pertes de masse, par desquamations et cassures, est incertaine.

Figure 60 : Variations de la différence de masse en fonction des produits (VE).

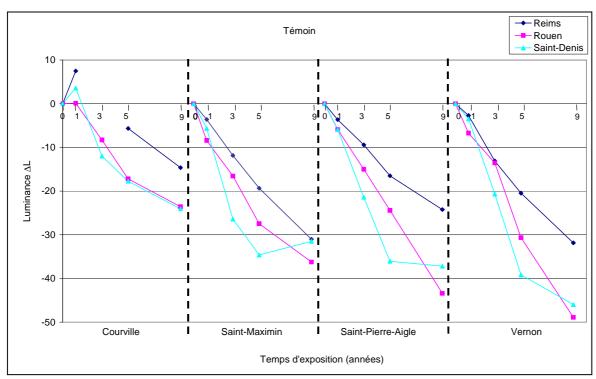
L'étude de l'évolution de l'assombrissement a été effectuée sur les éprouvettes du programme « 3 Monuments », car il comporte quatre séries ayant des durées d'exposition différentes (1 an, 3 ans, 5 ans et 9 ans). La représentation de la différence de luminance en fonction de la durée d'exposition, pour les trois sites d'exposition (Figure 65), permet de distinguer des comportements différents selon les pierres. Alors que la tendance générale est à une décroissance immédiate de la luminance, pour les pierres de Saint-Maximin, de Saint-Pierre-Aigle et de Vernon, la pierre de Courville présente d'abord un éclaircissement de la surface pendant la première année ($\Delta L > 0$), avant de s'assombrir. Après 9 ans d'exposition, la différence de luminance pour la pierre de Courville est analogue sur les sites de Rouen et Saint-Denis, égale à -24. A Reims, elle atteint -15, en partie en raison de l'éclaircissement plus marqué de la première année d'exposition.

Figure 65 : Variations de la différence de luminance en fonction de la durée d'exposition pour les éprouvettes non traitées.

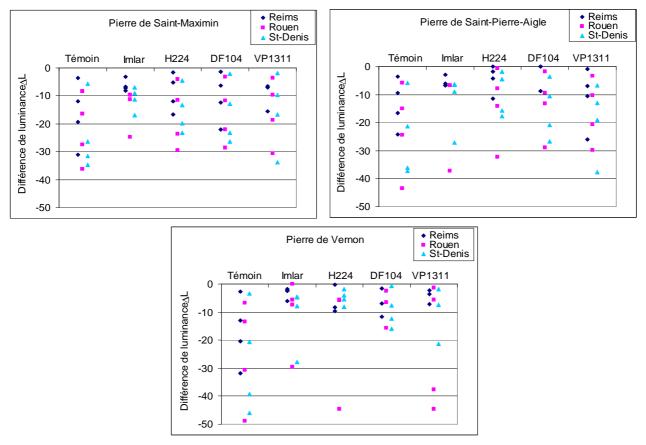
Bien que les variations de la luminance soient analogues pour les échantillons témoins de ces trois roches, l'influence des produits est plus diversifiée (Figure 66). La capacité des traitements à réduire l'assombrissement varient selon les sites, mais dépend aussi du type de pierres.

Figure 66: Variations de la luminance en fonction des produits (SM, SPA, VE).

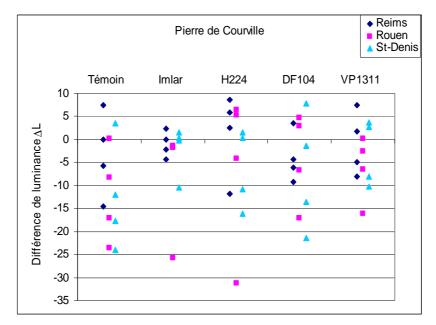
Comme les échantillons témoins, les éprouvettes traitées commencent par s'éclaircir ($\Delta L > 0$) lorsqu'elles sont exposées aux pluies avant de s'assombrir ($\Delta L < 0$). Suivant les traitements appliqués, les éprouvettes s'éclaircissent plus ou moins (Figure 67).

Figure 67 : Variations de la différence de luminance en fonction des produits, pierre de Courville.

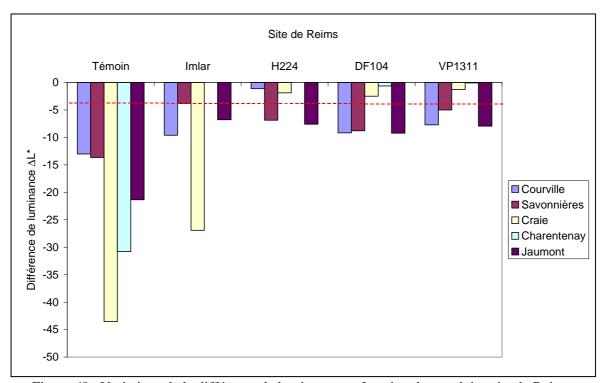
Sur le site de Reims, la différence de luminance pour les témoins représente un large intervalle de valeurs : de -13 pour la pierre de Courville à -43,6 pour la craie de Champagne (Figure 68).

Figure 68 : Variations de la différence de luminance en fonction des produits, site de Reims.

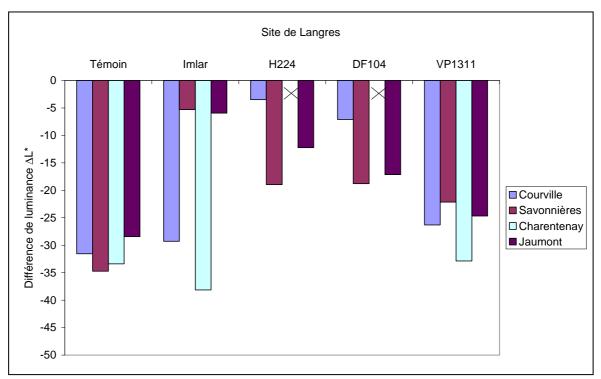
Sur le site de Langres, les éprouvettes témoins s'assombrissent de façon homogène, mais plus fortement qu'à Reims, la différence de luminance étant comprise entre -28,4 et -34,7 (Figure 69). Sur ce site où les conditions engendrent de fortes modifications de couleur à la surface de la pierre (Figure 64; Figure 69), certains produits, comme le VP1311 et l'Imlar, ne permettent plus de limiter de façon effective l'assombrissement. Les valeurs de différence de luminance pour les éprouvettes traitées au VP1311 sont comprises entre -22,1 et -32,9, et ne sont que légèrement inférieures à celles des témoins. L'Imlar réduit l'assombrissement sur les pierres de Savonnières et Jaumont, mais pas sur les pierres de Courville et Charentenay. Globalement, le DF104 et le H224 réduisent toujours la différence de luminance, mais plus faiblement que sur le site de Reims.

Figure 69 : Variations de la différence de luminance en fonction des produits, site de Langres.

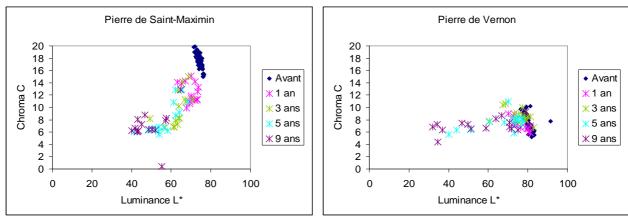
La représentation de la chroma C en fonction de L^* permet d'établir si l'assombrissement s'accompagne d'un changement, ou non, de la chromaticité, lors de l'exposition.

Figure 70: Variations de la chroma en fonction de la luminance (SM et VE).

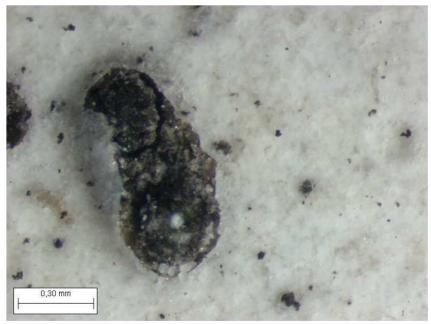
Figure 76 : Décollement du film d'Imlar sur la pierre de Vernon sous l'action d'un lichen (éprouvette G13 - Rouen).

Contrairement à ce qui pouvait être supposé, la présence du film d'Imlar à la surface de la pierre ne limite pas le développement de microorganismes. En effet, le pourcentage de surface colonisée sur les éprouvettes d'Imlar est similaire à celui des témoins. Trois sortes de colonisation sont observées sur les éprouvettes traitées par l'Imlar : développement d'algues vertes à la surface du film d'Imlar (Figure 75), colonisation de la surface dénudée de la pierre suite au décollement du film ou perforation du film par des lichens, entraînant ainsi son décollement (Figure 76).

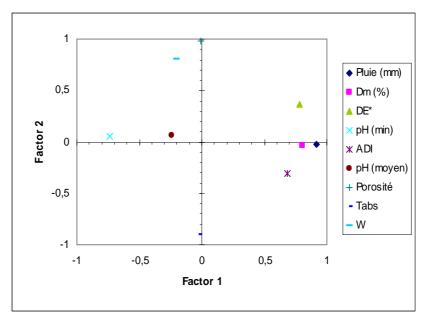
La Figure 83 représente les résultats d'une analyse factorielle par ACP des modifications des propriétés pétrophysiques des pierres exposées aux pluies et des conditions environnementales. L'analyse factorielle par ACP établit le lien entre la pluviométrie (pluie), la perte de masse (Δm), le changement de couleur (ΔE^*) et le pourcentage de surface colonisée (ADI), qui sont corrélés négativement avec le pH minimum. D'autre part les paramètres intrinsèques à la pierre sont liés. En effet, le facteur 2 regroupe la porosité et la capillarité (W) qui sont corrélées négativement avec le temps d'absorption d'une microgoutte (Tabs). Ces paramètres varient peu pendant l'exposition et influencent peu les modifications de couleur et de masse des échantillons observées après exposition.

Figure 83 : ACP des paramètres pétrophysiques et des conditions environnementales, échantillons témoins, programme « 3 Monuments ».

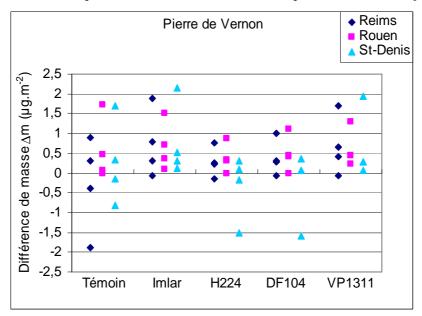
Sur la pierre de Vernon, les produits ont une action peu visible (Figure 86), à cause des irrégularités des échantillons et des pertes de masse dues à des cassures. Toutefois, l'Imlar et le VP1311 semblent les moins efficaces : les maximums sont aussi élevés pour l'Imlar et le VP1311 que pour les échantillons non traités, alors que le H224 et le DF104 limitent la prise de masse de façon visible.

Figure 86 : Variations de la masse pour les éprouvettes traitées, pierre de Vernon.

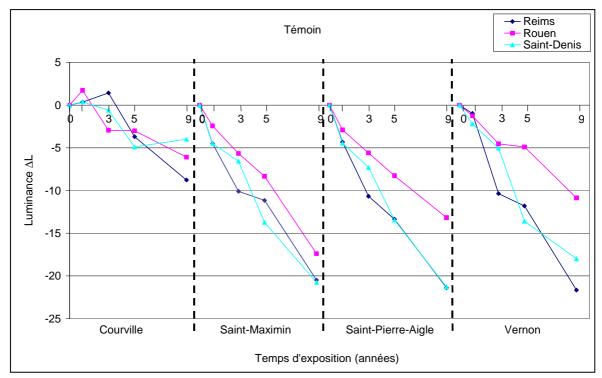
L'assombrissement est estimé par la différence de luminance de la surface de l'éprouvette avant et après exposition (ΔL^*). La représentation de la différence de la luminance en fonction de la durée d'exposition, pour les trois sites d'exposition (Figure 88), permet de distinguer des comportements différents selon les pierres. Alors que la tendance générale est une décroissance de la luminance, pour les pierres de Saint-Maximin, de Saint-Pierre-Aigle et de Vernon, la pierre de Courville présente des variations plus complexes, en fonction de la durée d'exposition. Le cas de cette pierre fait donc l'objet d'une étude à part.

Figure 88 : Variations de la différence de luminance (avant et après exposition) en fonction de la durée d'exposition pour les éprouvettes non traitées.

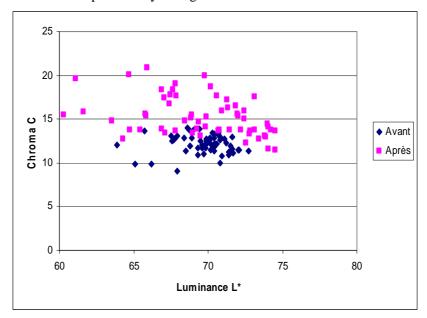
Puisque les paramètres de chromaticité varient lors de l'exposition, pour les échantillons témoins, le tracé de la chromaticité C* en fonction de la luminance L*, pour tous les échantillons traités (Figure 93) témoigne de l'influence des produits hydrofuges sur l'évolution de la chromaticité.

Figure 93 : Chromaticité en fonction de la luminance de la pierre de Courville, avant et après exposition.

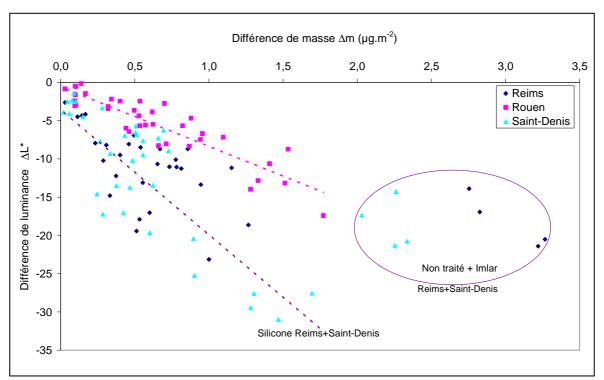
Bien que les éprouvettes des différents sites ne présentent pas un encrassement et un taux de sulfatation semblables, les augmentations de masse observées sur les trois sites sont relativement similaires. La prise de masse a des causes différentes suivant les sites, que l'on peut étudier en représentant la différence de luminance (ΔL^*) en fonction de la différence de masse par unité de surface (Δm), pour les éprouvettes de pierres de Saint-Maximin et de Saint-Pierre-Aigle, sur la Figure 103.

Figure 103 : Evolution de la différence de luminance en fonction de la différence de masse. Echantillons des pierres de Saint-Maximin, Saint-Pierre-Aigle exposés en situation abritée.

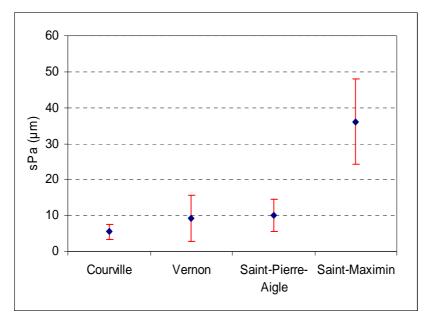
moyen respectivement égal à 9 et 10 µm et que le paramètre de rugosité est de 36 µm pour la pierre de Saint-Maximin.

Figure 104 : Rugosité moyenne des pierres (sPa), programme « 3 Monuments ».

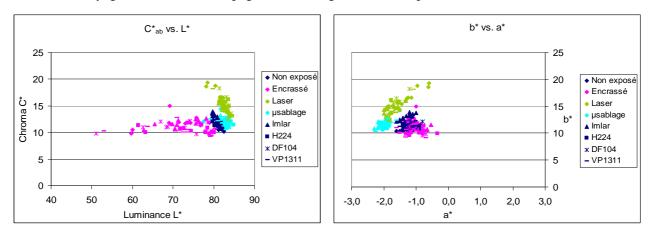
Pour la pierre de Saint-Pierre-Aigle, les variations de la chromaticité en fonction de la luminance sont représentées sur la Figure 109a. Alors que les valeurs de luminance diminuent logiquement à cause de l'exposition, elles augmentent après le nettoyage pour atteindre des valeurs supérieures à celles mesurées sur les éprouvettes non exposées. Après nettoyage, la surface des éprouvettes apparaît plus claire que celle des éprouvettes non exposées. La chromaticité varie de façon visible uniquement lors du nettoyage laser. Sur la représentation détaillée des paramètres de chromaticité (Figure 109b), le paramètre a* diminue d'une unité lors du microsablage, tandis qu'une baisse plus faible est observée lors du nettoyage laser, mais accompagnée d'une augmentation du paramètre b*.

Figure 109 : (a) Variations de la chromaticité en fonction de la luminance, (b) Variations des paramètres de chromaticité.

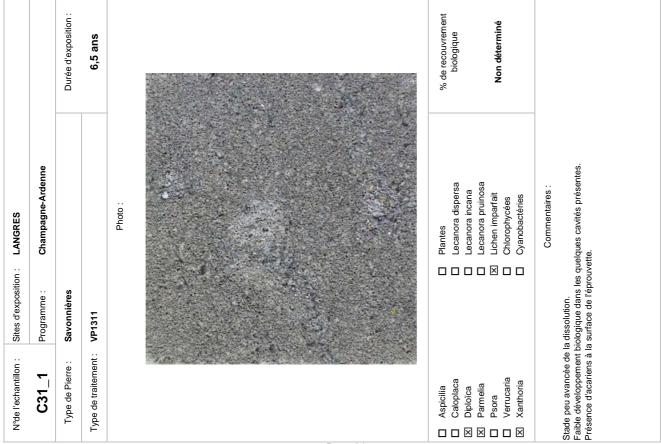
N°de l'echantillon :	Sites d'exposition : LANGRES	
C34_1	Programme : Champagne-Ardenne	
Type de Pierre :	Savonnières	Durée d'exposition :
Type de traitement :	DF104	6,5 ans
	Photo:	
		% de recouvrement
X CaloplacaX Diploïca	☐ Lecanora dispersa☐ Lecanora incana	enbibolola
☐ Psora☐ Verrucaria	 X Lichen impartait ☐ Chlorophycées 	Non déterminé
Peu de dissolution. Présence d'acariens à la	Commentaires : Peu de dissolution. Présence d'acariens à la surface de l'éprouvette.

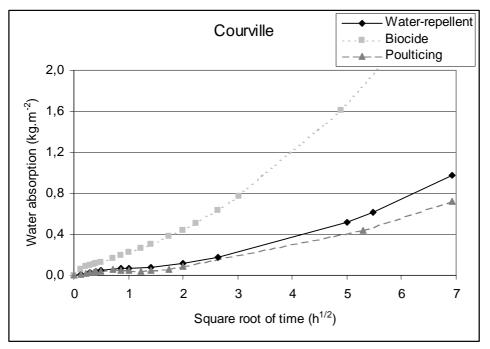
Figure 8: Water absorption capillarity charts for Courville stone.

The study of the water absorption by capillarity test charts (Fig. 7 and Fig. 8) can give a clearer indication about the capillary behaviour of the stone samples.

After the biocide treatment, there is a great increase of the water uptake of the Saint-Maximin stone at the very beginning (the first ten minutes), proving that water penetrates the pore system of the stone. Then a decrease of the slope is observed: after penetrating few millimetres of the pore system, the water seems to be prevented from any further penetration. However, after one hour, another slower increase starts: the water is reaching the rest of the pore system. Because of the lower water uptake coefficient of the untreated stone, the phenomena is less visible on Courville limestone (*Fig. 8*) but still occurs.
